GRAFFITI ENQUANTO FATOR DE DEGRADAÇÃO DAS CIDADES. O EXEMPLO DA IGREJA DE SÃO VICENTE DE FORA

Carlos Costa ¹

¹ Atelier Samthiago® – Conservação e Restauro do Património Histórico e Artístico, Portugal;
ccosta@samthiago.com

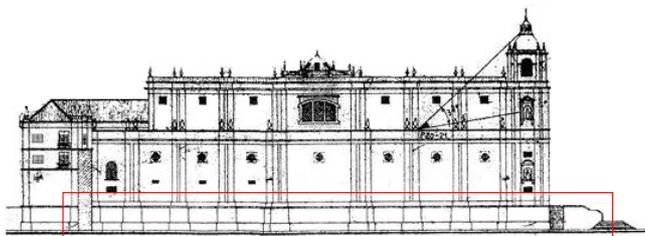
2

Figura 1. Vista geral sobre a fachada principal da Igreja de São Vicente de Fora, em Lisboa
Figura 2. Alçado norte, com identificação da zona de intervenção (fonte: Instituto da Habitação e Reabilitação Urbana)

Em Agosto de 2011, foram adjudicados à empresa Samthiago os trabalhos relativos à limpeza e consequente proteção anti-*graffiti*. Estes *graffiti* localizavam-se em 20 dos 27 troços da fachada, até cerca de dois metros de altura (Figura 2).

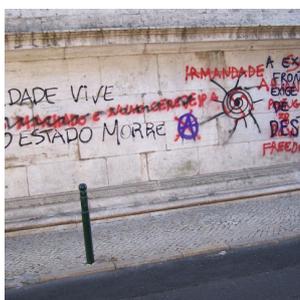
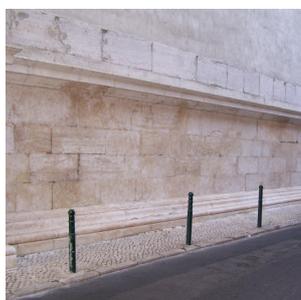
Figura 3 a 6. Pormenor de 2 dos 27 troços intervencionados, antes e após intervenção, respetivamente

Com o início dos trabalhos, foram realizados testes, de forma a se poder organizar e orientar a intervenção de um modo cientificamente fundado e fundamentado, sendo que após esta fase, se procedeu à limpeza propriamente dita (Figura 3 a 6). A intervenção efetuada teve um condicionalismo acrescido, uma vez que todo o monumento tinha já sido intervencionado, pelo que se impunha alcançar resultados semelhantes, de modo a que a leitura geral do edifício não se revelasse comprometida.
