Reabilitação da estabilidade de um talude na Merceana

Mariana de Carvalho ¹
¹ LNEC, Portugal
 marc@lnecc.pt

1. INTERVENÇÃO DO LNEC E ALGUNS ANTECEDENTES DA OBRA

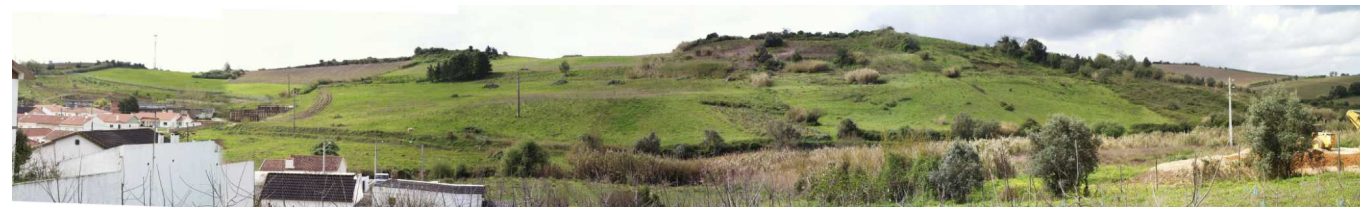
Figura 1 – Aspeto visual dos taludes

O Departamento de Geotecnia do LNEC é especializado no acompanhamento da evolução do comportamento de obras de estabilidade em estruturas geotécnicas. Como exemplo, descreve-se o caso de obra dos taludes adjacentes a uma escola na Merceana (Figura 1), onde o LNEC presta colaboração, desde Junho de 1988, à Direção Regional de Educação de Lisboa (DREL).

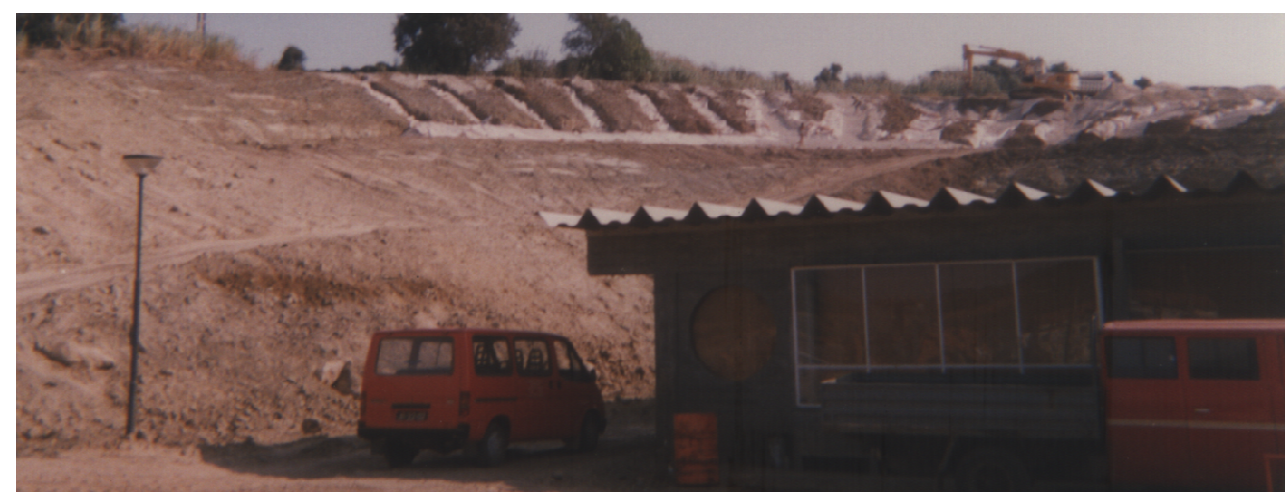
Figura 2 – Estabilização dos taludes: trincheiras, transversais e longitudinais, preenchidas com brita e areia, envolvidas em geotextil

2) Estabilização dos taludes (Figura 2):

- Trincheiras longitudinais e transversais, preenchidas com brita e areia, envolvidas em geotextil em duas linhas de reforço de drenagem.
- Prolongou-se o talude (cerca de 30 m), que separa as cotas 106 m e 109 m, com uma linha de reforço longitudinal de enrocamento envolvido em geotextil, complementada por trincheiras transversais (até ao contacto Jurássico-DV).
- Implementação de um sistema de drenagem superficial, ligado a uma rede de colectores de esgotos, para garantir o transporte das águas superficiais.

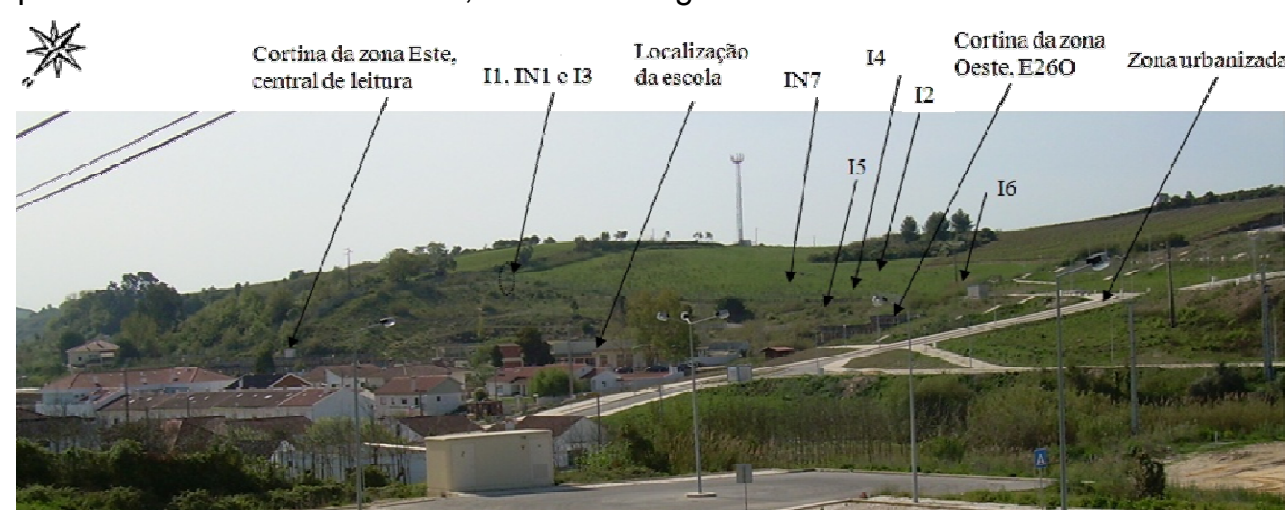
Para controlar a evolução da segurança da obra foi instalado um sistema de observação (SO). A evolução da estabilidade, a saída de serviço de alguns dispositivos e a necessidade de intervir no local, obrigou à remodelação do sistema de observação, no final de 1996 (Figura 3). Atualmente, substitui a necessidade de remodelar novamente o SO.

Figura 3 – Aspeto global dos taludes adjacentes à Escola, sua localização e zona urbanizada. Identificação das zonas instrumentadas e alguns tubos de inclinómetro

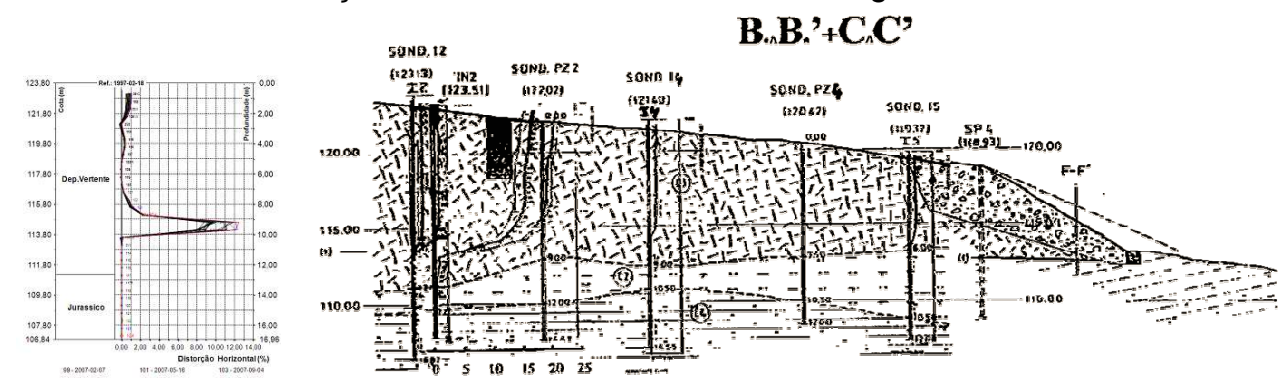
A exploração do sistema de observação permitiu identificar os mecanismos de instabilidade e tem assumido grande importância no controlo da evolução da estabilidade dos taludes (Figura 4).

Os resultados de ensaios e os dados de campo permitem concluir que o nível de distorção, em alguns locais (Quadro 1), é superior ao correspondente ao da resistência de pico dos solos, sendo a resistência mobilizada na zona de corte inferior à resistência máxima. Assim, o coeficiente de segurança poderá eventualmente decrescer para valores inferiores à unidade nos períodos críticos, que corresponde às épocas de maior pluviosidade.

Figura 4 – Distorção horizontal no tubo I2 (em 2011-03). Perfil geológico e resultante dos deslocamentos horizontais: tubos IN2 (em 1996-10), I2, I4 e I5 (em 1999-02)

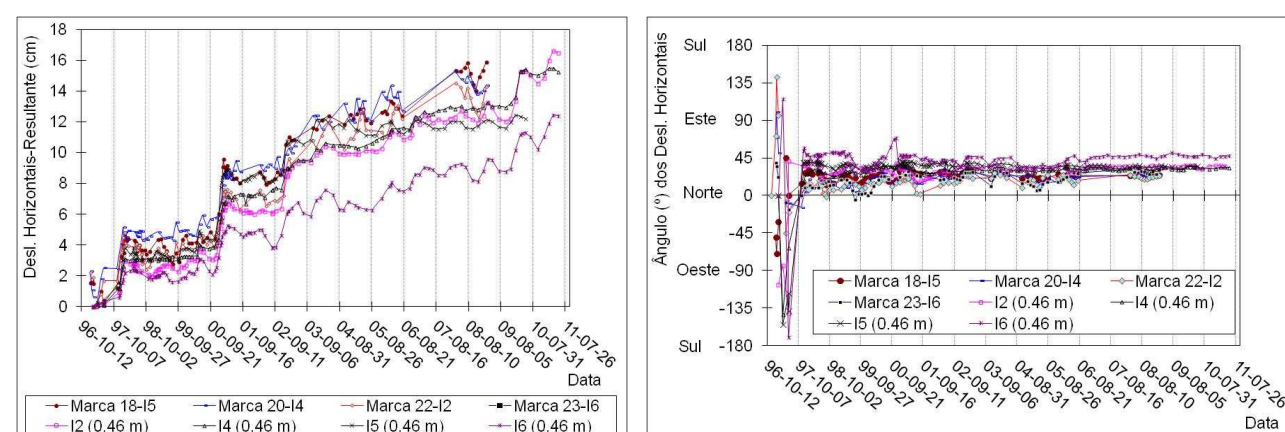
- 1) Este, onde os movimentos observados têm sido reduzidos e sem orientação definida.
- 2) Oeste (Figura 5), onde se registam movimentos de maior amplitude e com orientação claramente definida para Nordeste.

Figura 5 – Resultante e orientação dos deslocamentos horizontais: nas marcas topográficas 18, 20, 22 e 23 e nos tubos de inclinómetro IN2, I2 e I4

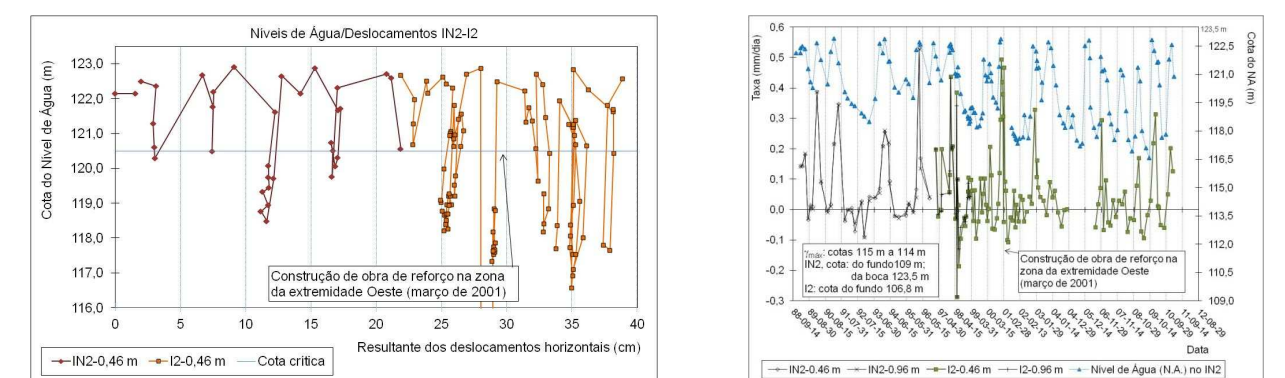
Igualmente, os dados registados mostram que a evolução dos deslocamentos está aliada ao aumento do nível de água (N.A.) nos taludes, nomeadamente quando se apresenta a cotas superiores a 120,5 m e 118 m, nos tubos I2 e I6 (zona Oeste), respetivamente. Verifica-se uma estabilização, ou até redução da taxa de crescimento dos deslocamentos, quando o N.A. no maciço baixa (Figura 6). Uma precipitação quinzenal inferior ou da ordem de 40 mm não se traduz em tendência para o aumento do N.A. no maciço; a ocorrência contínua de pluviosidade com essa grandeza permite uma diminuição do N.A.. Há um intervalo de tempo (tempo de resposta) entre o início dos períodos de pluviosidade mais intensa e a tendência para o aumento do N.A. no maciço. Este comportamento confirma a importância de um sistema de drenagem eficiente.

Figura 6 – Tubos de inclinómetro IN2 e I2: evolução do nível de água e dos deslocamentos horizontais; taxa de crescimento dos deslocamentos e nível de água
