# **GRAFFITI ENQUANTO FATOR DE DEGRADAÇÃO DAS CIDADES. O EXEMPLO DA IGREJA DE SÃO VICENTE DE FORA**

**Carlos Costa<sup>1</sup>**

<sup>1</sup> Atelier Samthiago – Carlos José Abreu da Silva Costa, Lda; Rua de Olivença, 98 – 4900-334 Viana do Castelo;  
ccosta@samthiago.com

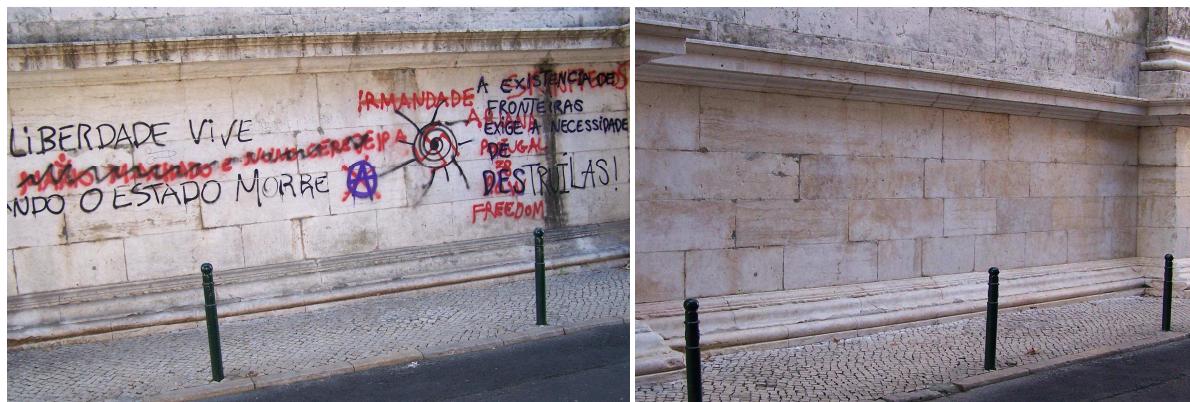
A Igreja de São Vicente de Fora, em Lisboa, Monumento Nacional desde 1910, propriedade do Patriarcado de Lisboa e afeto à Direção Regional de Cultura de Lisboa e Vale do Tejo, desde 2009, apresentava a sua fachada norte coberta de *graffiti*. Os *graffiti* aí colocados eram sobretudo constituídos por frases revolucionárias e ideológicas, perfeitamente enquadráveis em termos espaciais e temporais.

Figuras 1 e 2: Vista de um dos troços antes e após a intervenção de conservação

Em Agosto de 2011, foram adjudicados à empresa Samthiago os trabalhos relativos à limpeza e consequente proteção anti-graffiti. Estes graffiti localizavam-se em 20 dos 27 troços da fachada, até cerca de dois metros de altura.

Com o início dos trabalhos, foram realizados testes, de forma a se poder organizar e orientar a intervenção de um modo cientificamente fundado e fundamentado, sendo que após esta fase, se procedeu à limpeza propriamente dita. A intervenção efetuada teve um condicionalismo acrescido, uma vez que todo o monumento tinha já sido intervencionado, pelo que se impunha alcançar resultados semelhantes, de modo a que a leitura geral do edifício não se revelasse comprometida.

Com a conclusão destes trabalhos foi importante adotar medidas preventivas, as quais não se revelam totalmente eficazes, pois o problema em si não permite uma solução técnica de aplicação tópica; trata-se antes de uma problemática extrínseca, relacionada com o ambiente social envolvente. A aplicação de uma proteção final ou, se preferirmos, de uma camada de sacrifício, constitui o único meio ativo de prevenção e de minimização dos danos causados por um potencial reaparecimento de graffiti. A avaliação da eficiência do anti graffiti é quantificada através da determinação do ângulo de contacto rocha-produto, uma vez que esta propriedade reflete o carácter hidrófilo ou hidrófobo do material: a rocha sem tratamento à superfície possui características hidrófilas, caracterizadas por um ângulo de contato inferior a 90°; depois dos tratamentos, o ângulo de contato supera os 90° transformando a rocha numa superfície hidrófuga, minimizando o grau de penetração do graffiti.
