REABILITAÇÃO DA ESTABILIDADE DE UM TALUDE NA MERCEANA

Mariana de Carvalho

Laboratório Nacional de Engenharia Civil, Av.ª do Brasil, 101, 1700-066 Lisboa, marc@lnec.pt

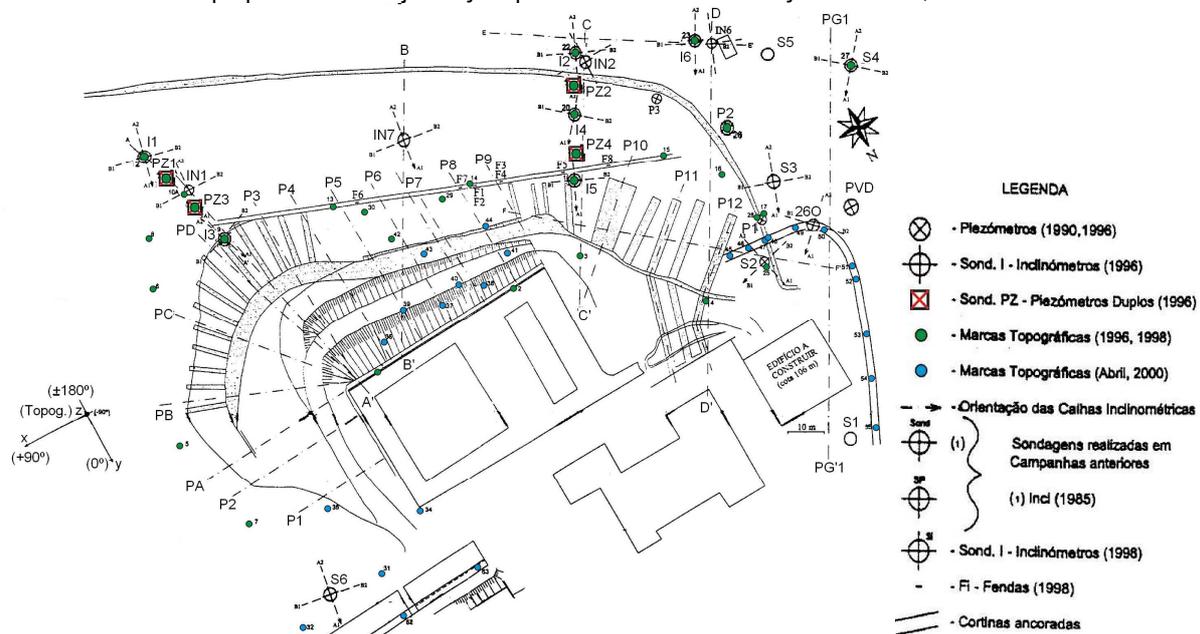
Após chuvas intensas no Inverno de 1987/88, ocorreram 2 escorregamentos superficiais em zonas distintas do talude, que interessaram a parte superior dos DV (cerca de 2 m). Um escorregamento ocorreu na zona dos perfis PB, PC e PD (Figura 1) e originou um fluimento de lamias que galgou a banquetta e o muro de espera tendo invadido uma sala de aula. O outro provocou estragos em arranjos exteriores e ocorreu na zona dos perfis P10 a P12. Na

Figura 1- Planta de localização da instrumentação e das obras de reforço (zona central) da escola.

Para controlar a evolução da segurança da obra foi instalado um sistema de observação (Figura 1). A evolução da estabilidade do local, a saída de serviço de alguns dispositivos e a necessidade de intervir no local, obrigou à remodelação do sistema de observação, no final de 1996.

A estabilização dos taludes promoveu-se através de trincheiras, transversais e longitudinais, preenchidas com brita e areia e envolvidas em geotextil, em 2 linhas de reforço e drenagem. Prolongou-se o talude, cerca de 30 m, nas cotas 106 m e 109 m, com uma linha de reforço longitudinal de enrocamento envolvido em geotextil, complementada por trincheiras transversais (até ao contacto dos jurássico com o DV). Executou-se um sistema de drenagem superficial, ligado a uma rede de coletores de esgotos.
