SEGURANÇA DAS BARRAGENS: A VISÃO DA EDP

Segurança das barragens: a visão da EDP

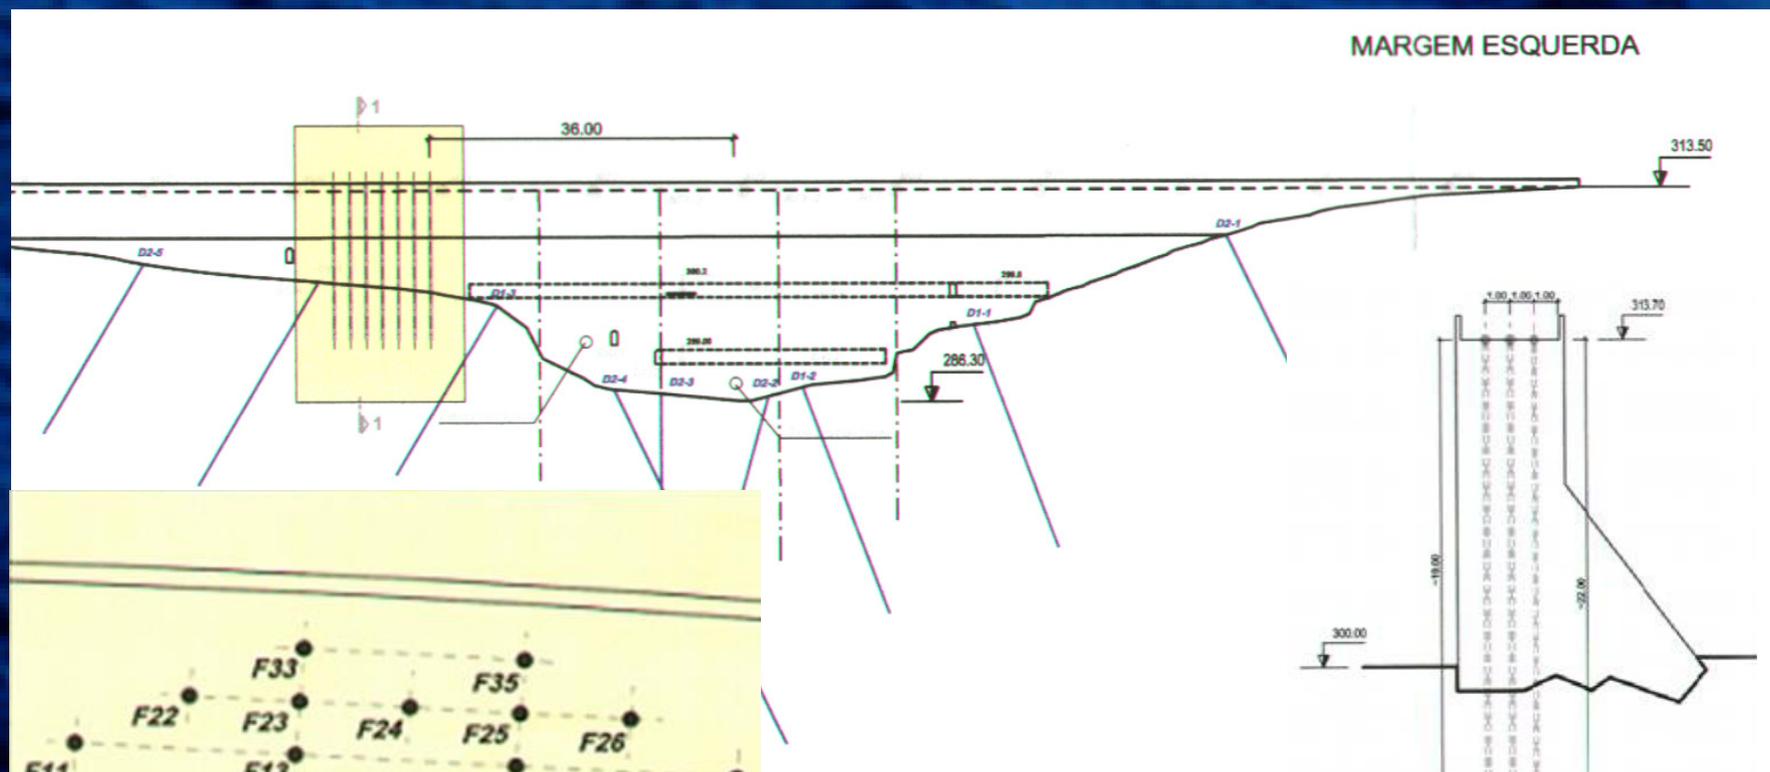
ENSAIOS DE INJECTABILIDADE DA ALVENARIA

1ª fase - F11, F13, F15 e F17 (fiada de montante)

2ª fase - F22, F26, F33 e F35

3ª fase - F24

4ª fase - F23 e F25

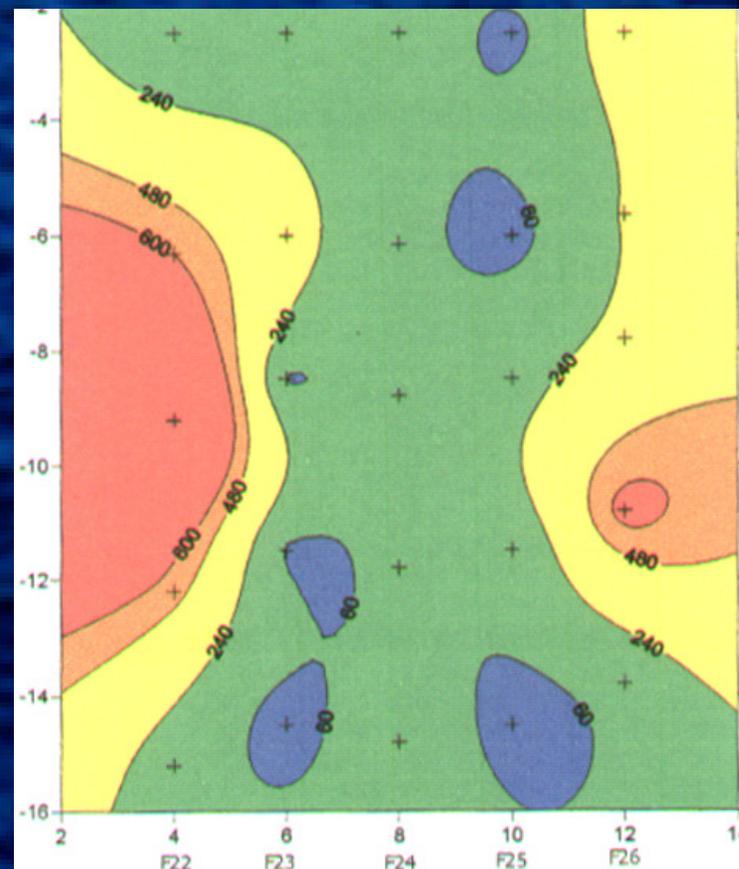
Perfil pelo alinhamento intermédio

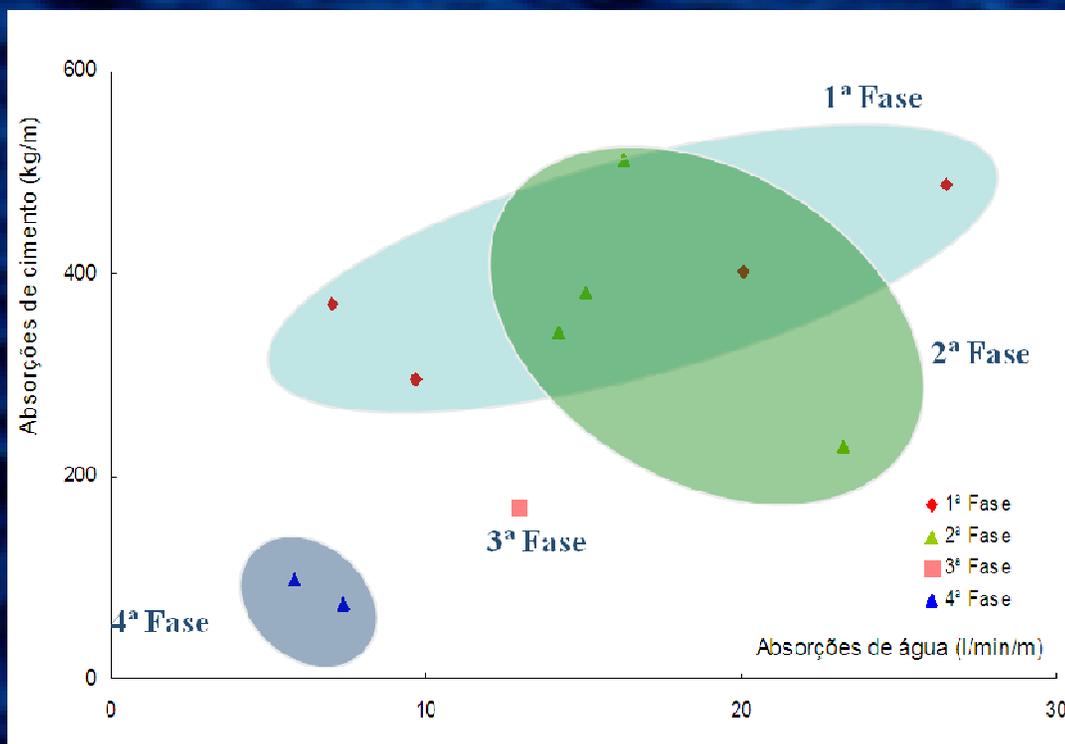
Absorções de cimento (kg/m)

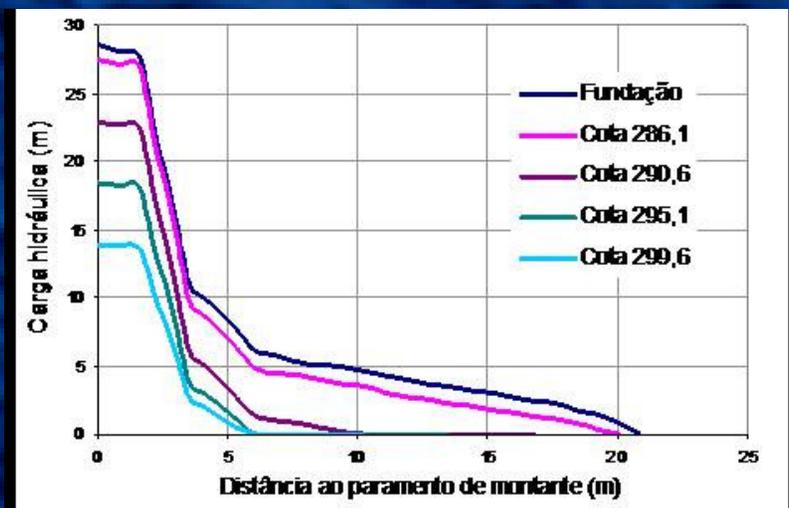
Percolação através da barragem e fundação (Cenário após tratamento, para NMC)

Diagramas de subpressões a diferentes níveis

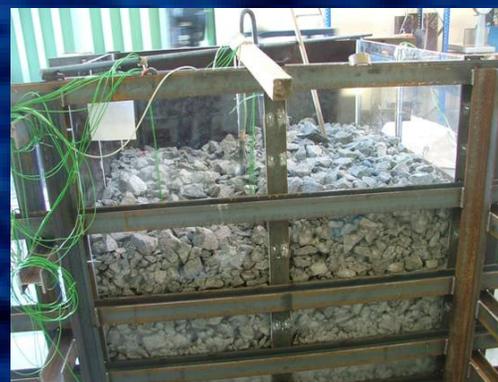
1 - Cubo com agregados

1ª fase - Ensaio sobre amostras extraídas de um cubo com 2m de aresta, confeccionado em laboratório

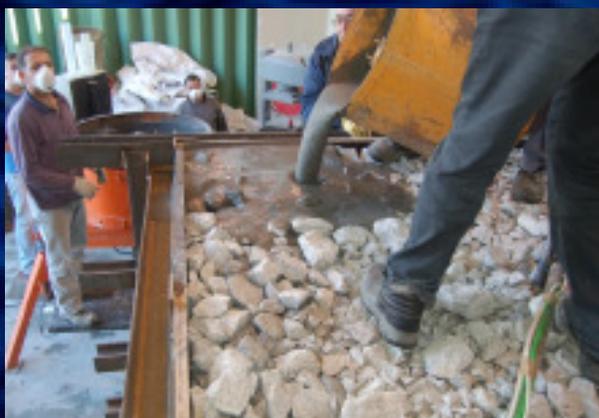
2 - Colocação da argamassa

O molde é cheio com os agregados de maiores dimensões e a argamassa é despejada posteriormente preenchendo os vazios existentes

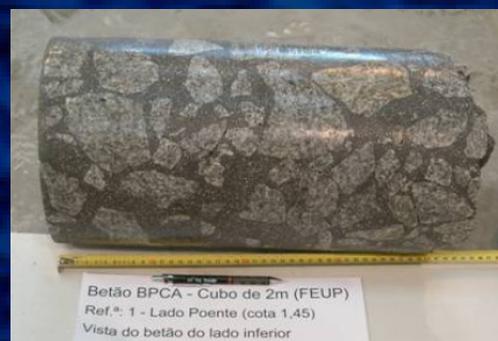
3 - Amostra para ensaio

Betão BPCA - Cubo de 2m (FEUP)
Ref.: 1 - Lado Poente (cota 1,45)
Vista do betão do lado inferior

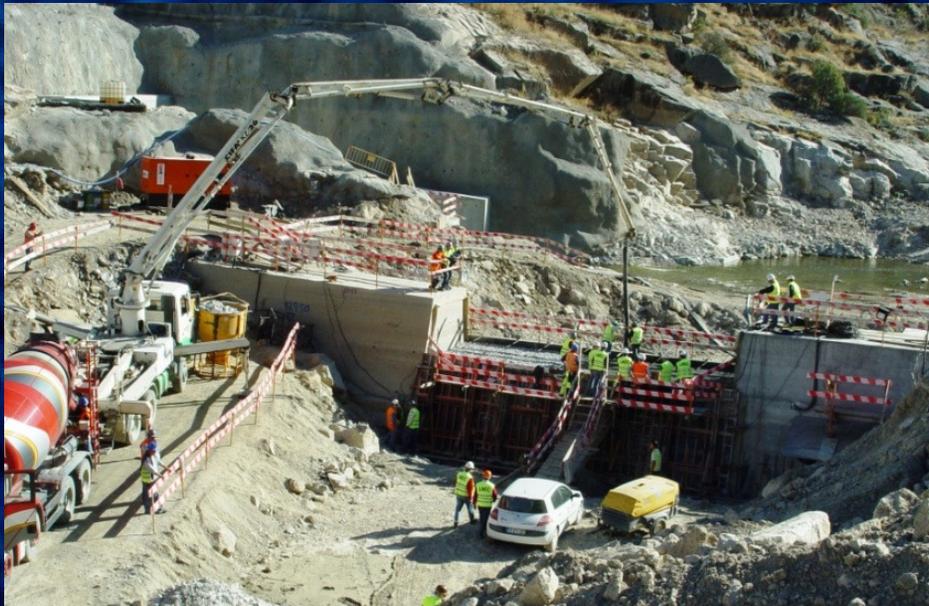
1 - Vista de montante durante a construção

2ª fase – Aplicação no bloco 2-3 da ensecadeira de jusante da barragem principal do Baixo Sabor

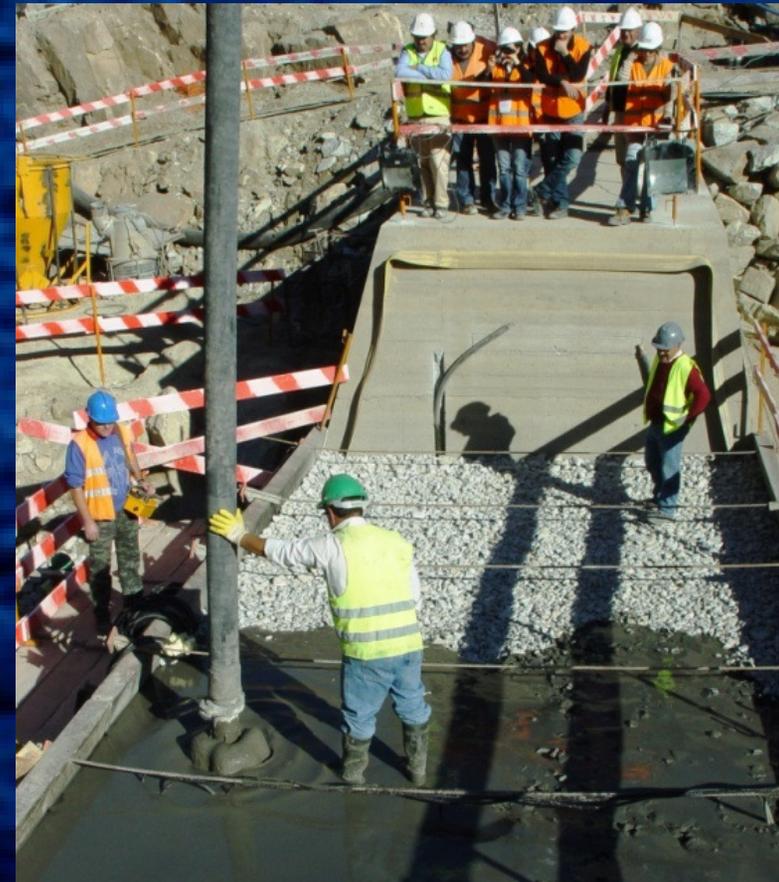
2 - Vista durante a construção (colocação da argamassa)

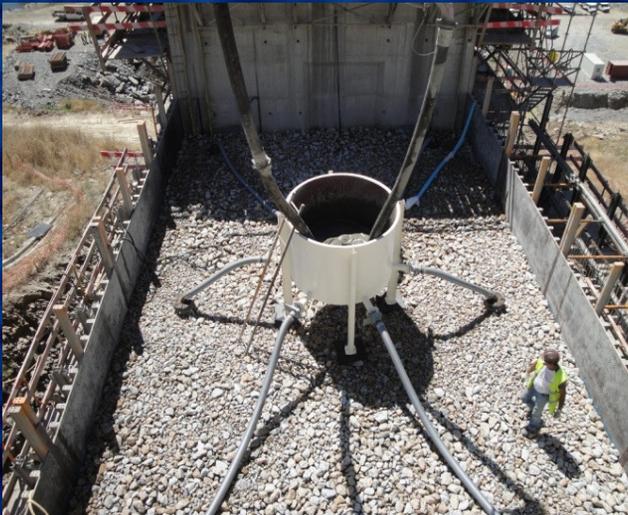
Dispositivo p/ colocação da argamassa

3ª Fase – Aplicação no bloco 19-20 da barragem de jusante do Baixo Sabor

Execução de 3 camadas de BPCA, entre as cotas 133 e 138

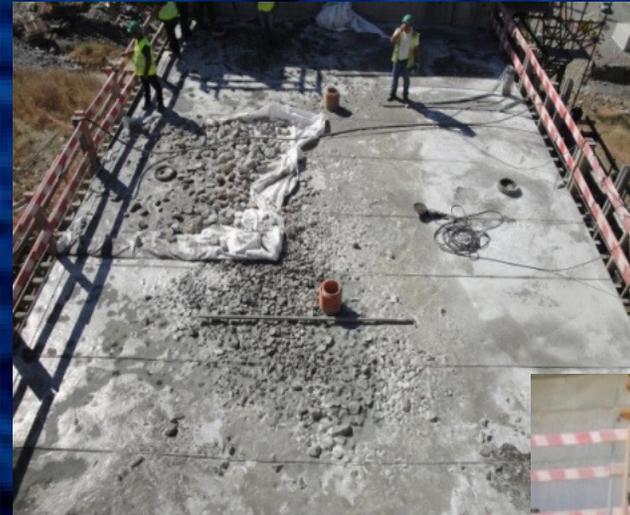
Aspecto final da camada com geotêxtil

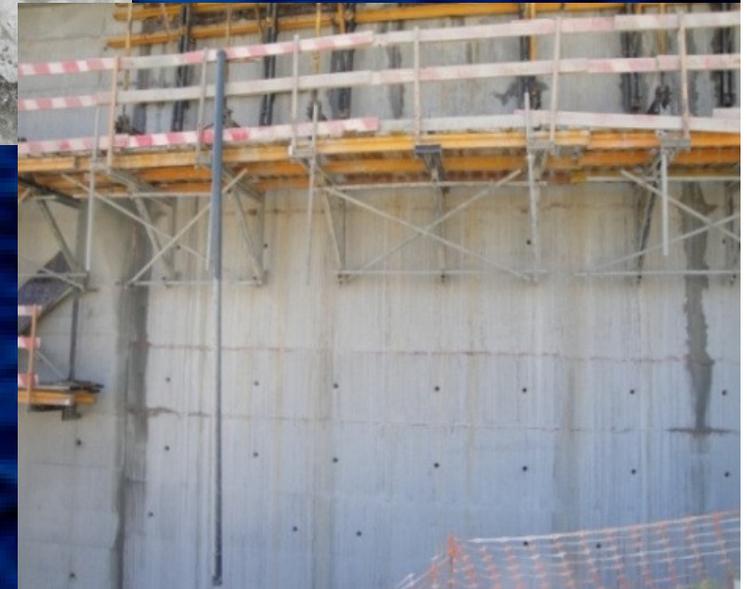
Vista do paramento de montante das camadas realizadas com BPCA

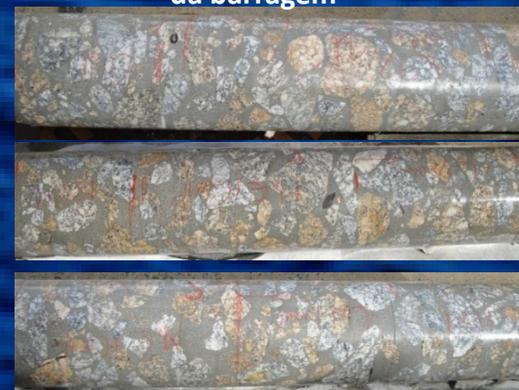
Amostras de BPCA retiradas da barragem

TIPO DE ENSAIO	RESULTADOS	OBSERVAÇÕES
Resistência cúbica à compressão	33,7 MPa	<p>Composição do BPCA</p> <p>Os ensaios foram realizados cerca dos 90 dias</p>
Massa volumica	2 448 kg/m ³	
Modulo de elasticidade	16 900 MPa	
Resistência cilíndrica à compressão	19,6 MPa	
Tracção por compressão diâmetral	2,49 MPa	
Coefficiente de permeabilidade (*)	5,60 x 10 ⁻¹¹ m/s	
Coefficiente de permeabilidade (**)	2,78 x 10 ⁻¹⁰ m/s	
Coefficiente de permeabilidade (***)	5,01 x 10 ⁻⁰⁹ m/s

(*) ensaios no LNEC. (**) ensaios in-situ, na massa do betão. (***) ensaios in-situ, na junta de betonagem.

Resultados dos ensaios realizados sobre amostras do BPCA

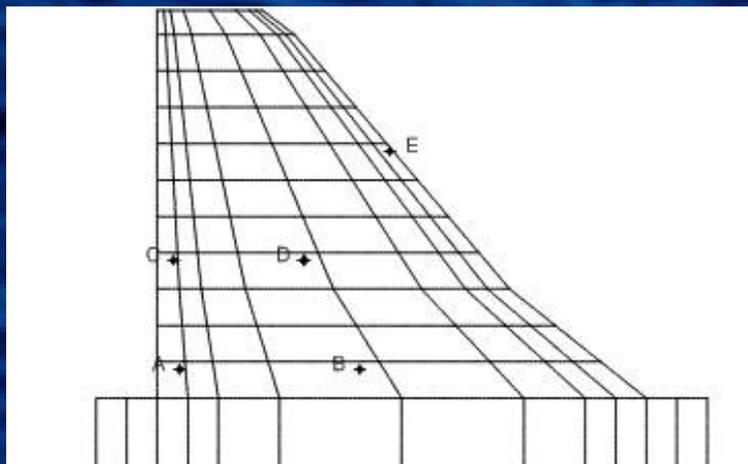
Localização de pontos de controlo de tensões

Betão compactado com cilindros

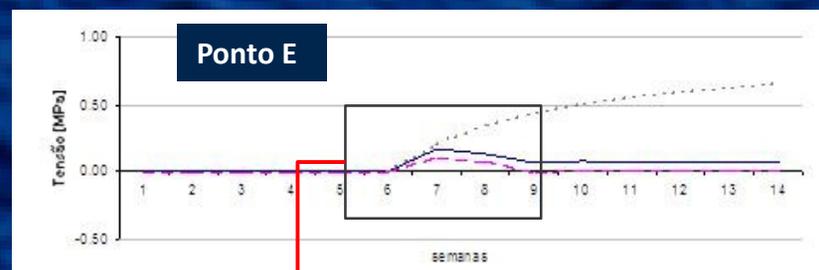
Evolução de σ_1 (pp+temperatura) para betonagem durante o inverno (cenário favorável)

Idades jovens do betão

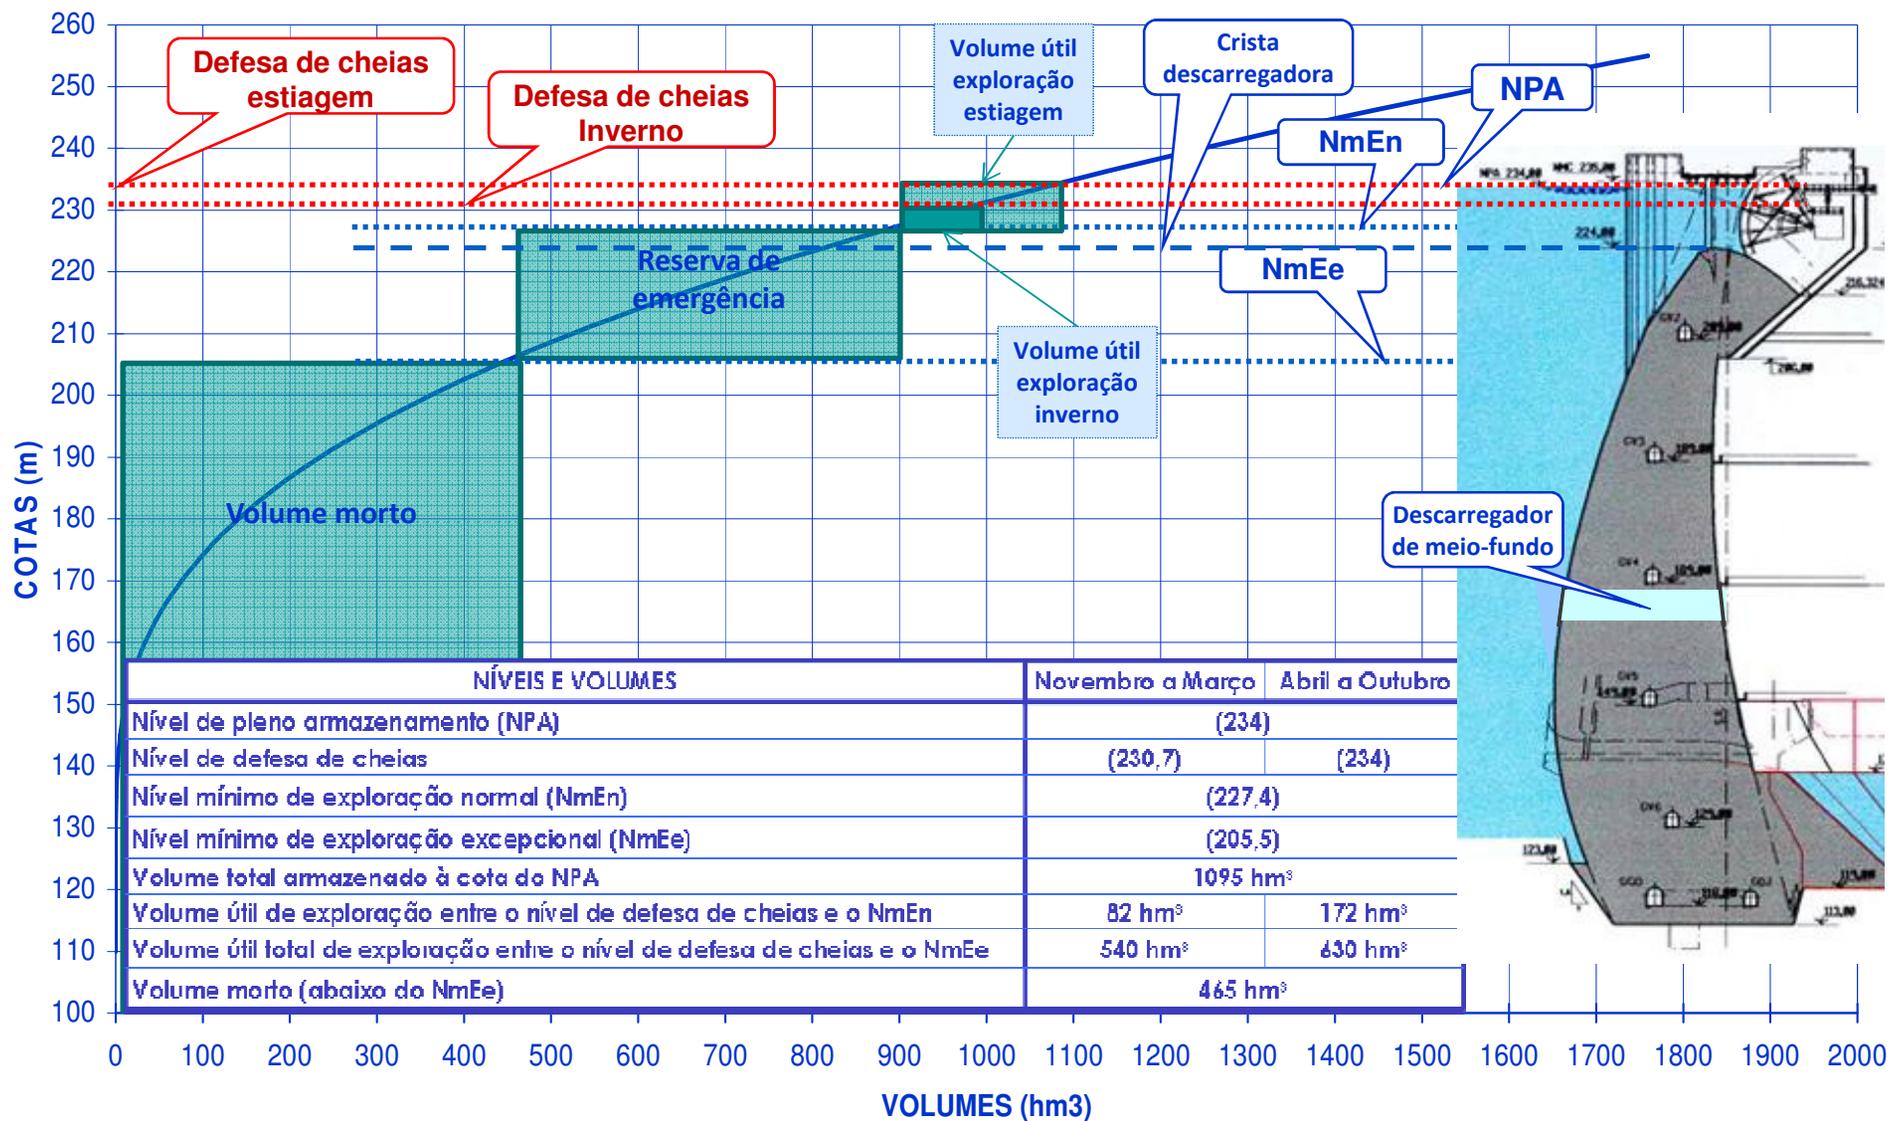
ESCALÃO DE MONTANTE – Curva de capacidades

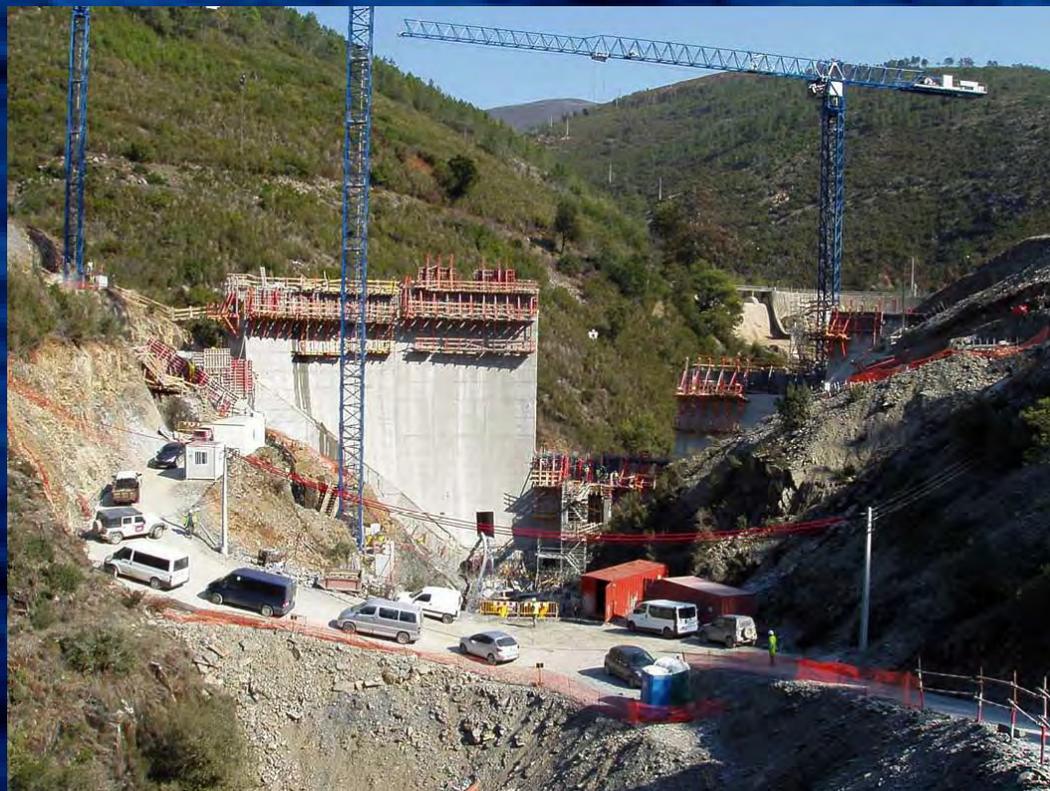
Utilização da fibra óptica (fase experimental)
aparelhagem embebida na nova barragem do Alto Ceira

Vantagens em relação à instrumentação convencional embebida no betão

- tem menor dimensão
- não é sensível a campos eléctricos nem magnéticos
- é mais resistente à corrosão
- redução do comprimento de cabo (um cabo serve vários extensómetros)

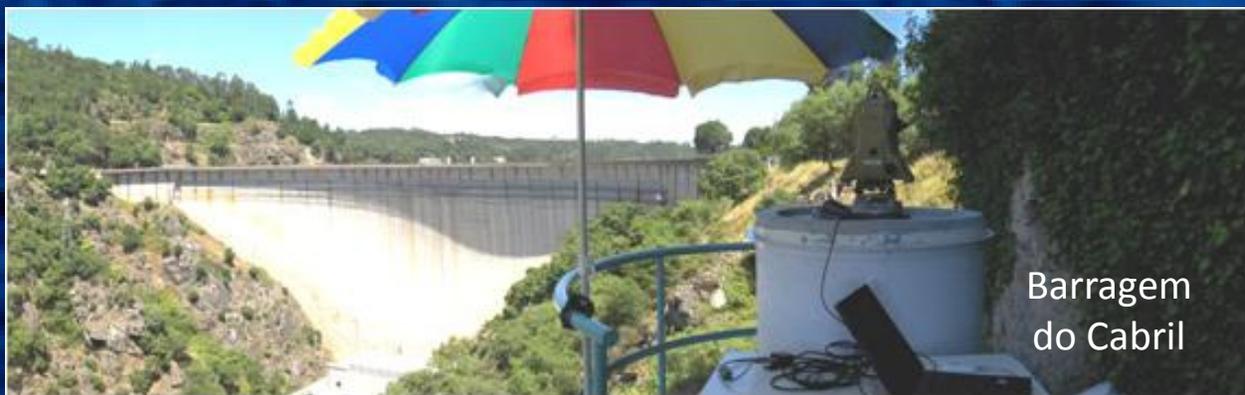
Estações totais de
precisão motorizadas

Barragem
do Cabril

Estação total
motorizada, controlada
remotamente

- envolvem poucos recursos humanos
- permitem pontarias automáticas
- as observações são de realização rápida

Evoluções previsíveis
experiência em curso
na barragem do Cabril

- controlo remoto
- observações contínuas
- transmissão remota em tempo real
- dispositivo automático de alerta

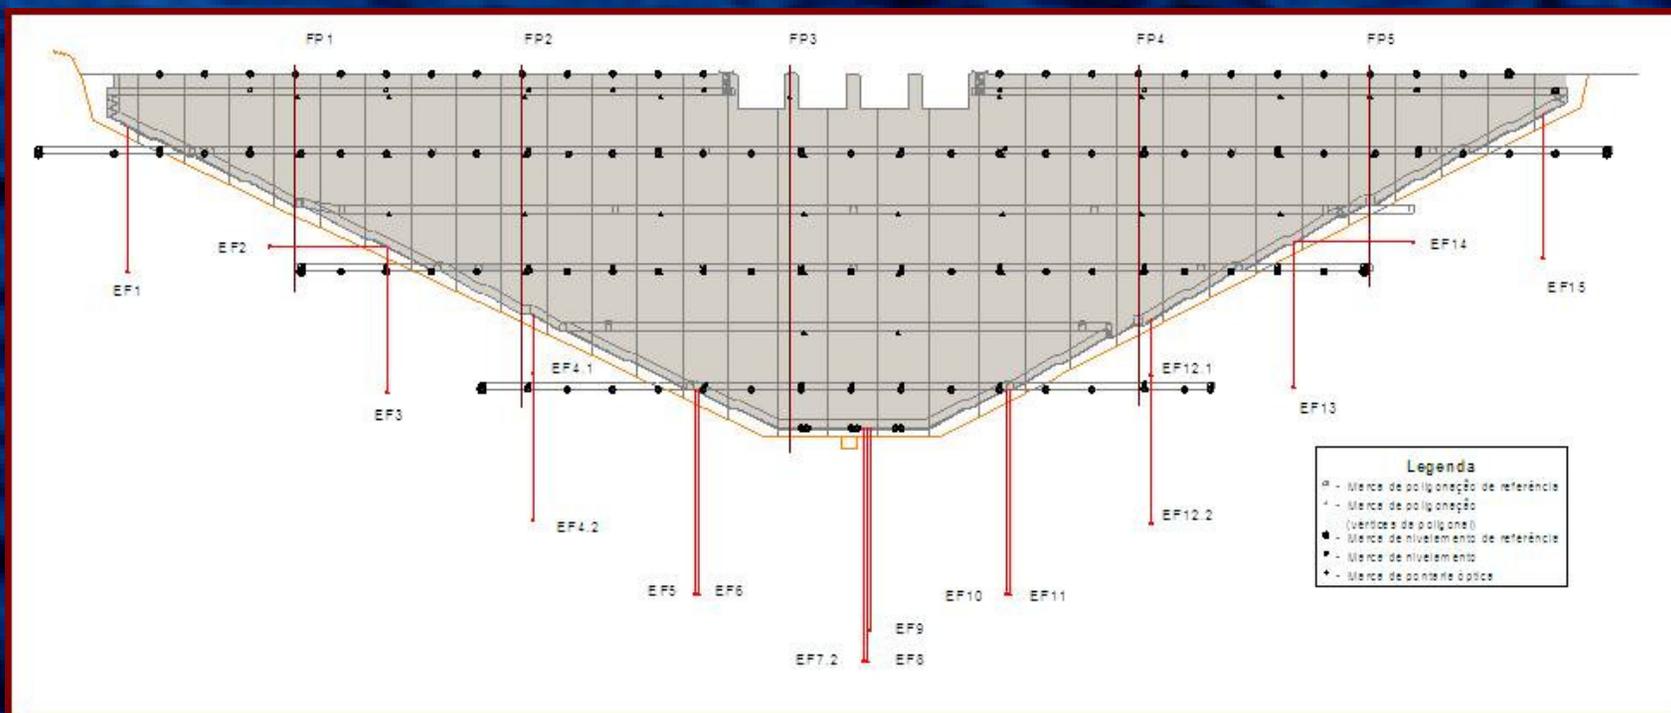
Baixo Sabor - escalão de montante

estações GNSS permanentes:

- uma na estrutura (estação "ponto objecto", junto a FP3)
- uma no exterior (estação de referência)

- acesso remoto
- observações contínuas
- transmissão remota em tempo real
- dispositivo automático de alerta

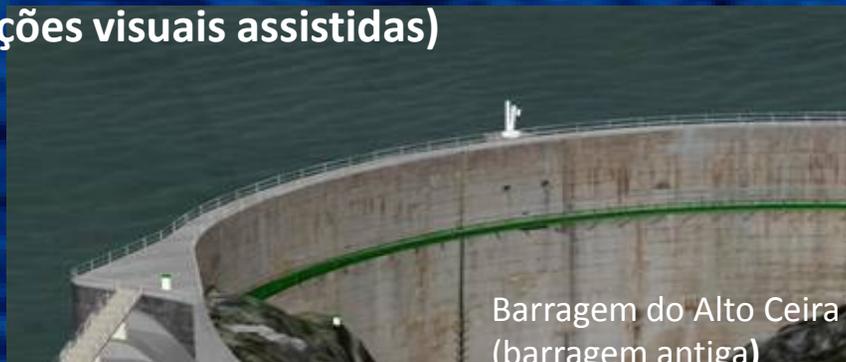
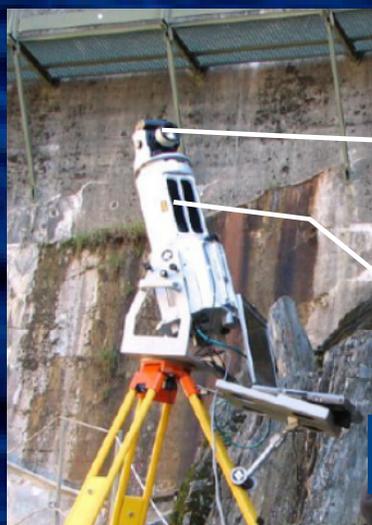
Câmara
fotográfica

Laser

Laser
scanner

Conjugam o varrimento laser com imagens obtidas com câmaras fotográficas digitais

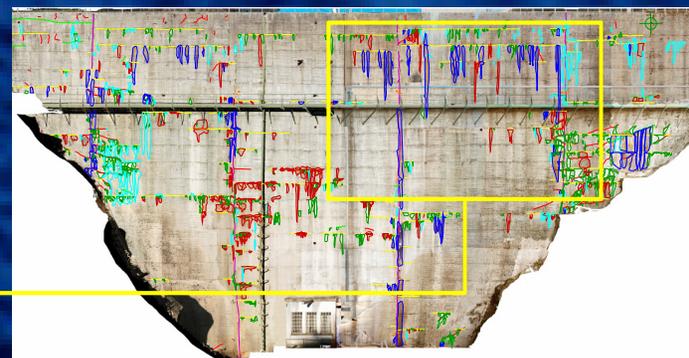
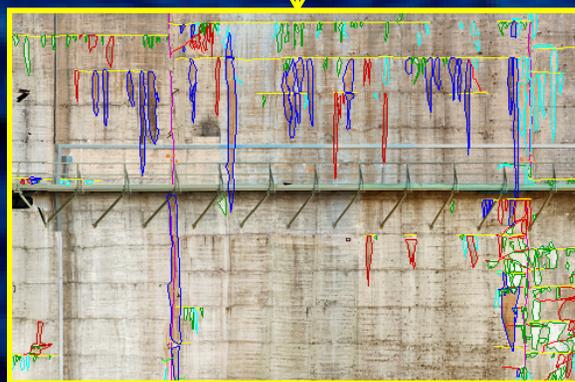
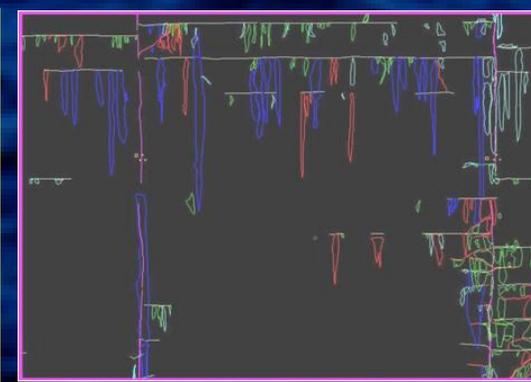
Ortofoto e vectorização das patologias do paramento

A inclusão de nuvens de pontos capturados com scanners de precisão, associando a imagem fotográfica, constitui um poderoso auxiliar de inspeção visual
