# **Reabilitação de paredes de alvenaria e de pavimentos de madeira de edifícios antigos**

**Jornadas LNEC - Cidades e desenvolvimento**

**LNEC - Lisboa - 18 - 20 junho 2012**

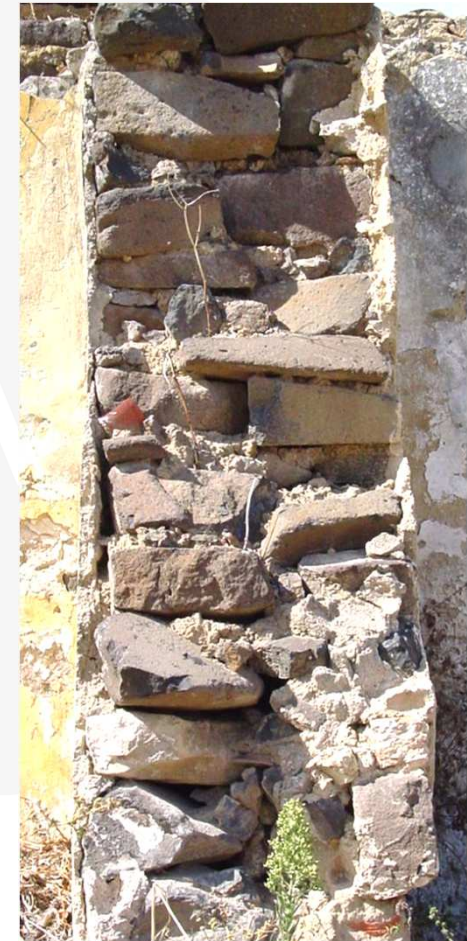
(a) - folha simples

(b) - duas folhas sem ligação

(c) - duas folhas com ligação

(d) - três folhas (ou duas folhas com núcleo de fraca qualidade)

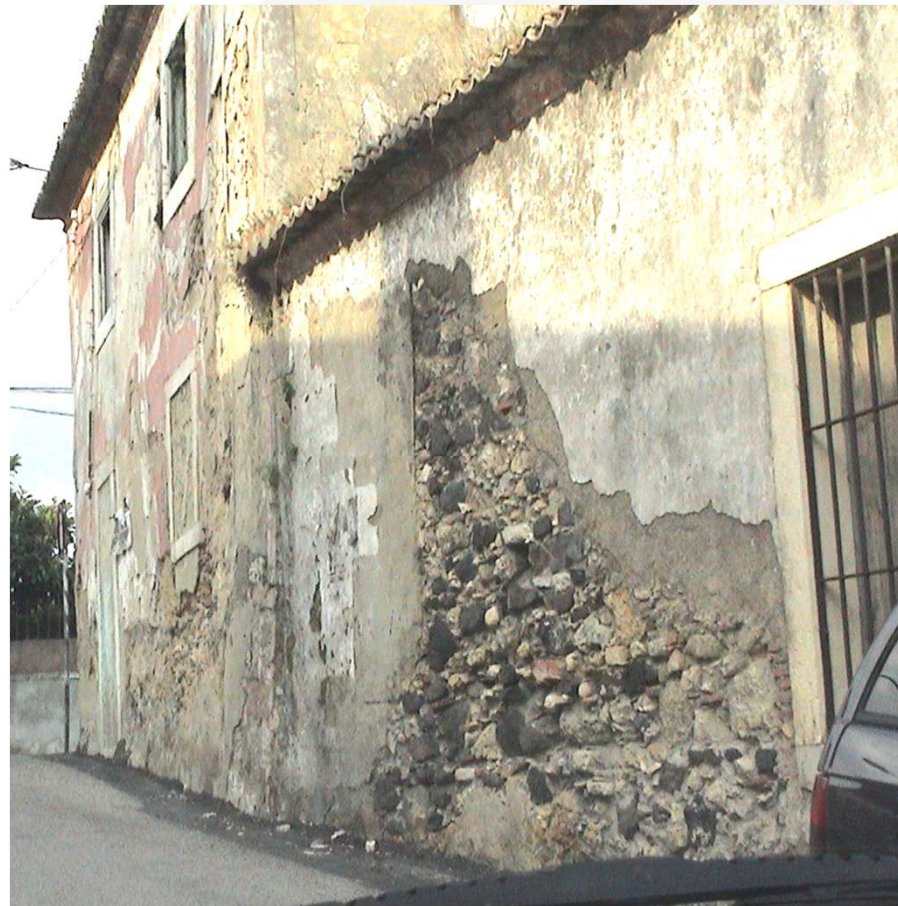
### Principais anomalias construtivas

- Desagregação
- Esmagamento
- Fendilhação

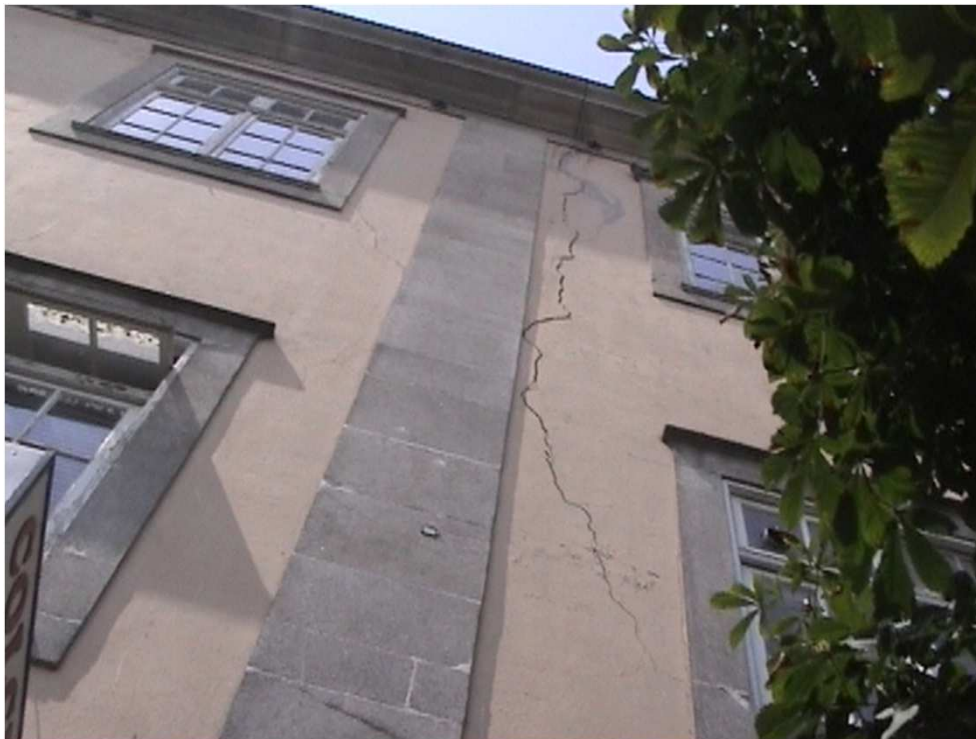
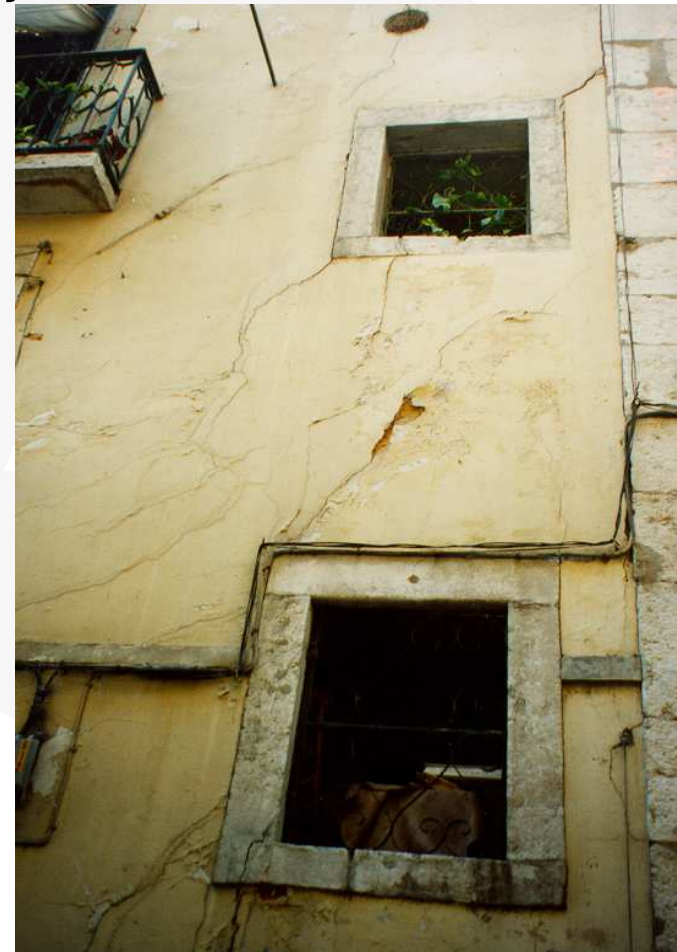
### Fendas devidas a assentamento de fundações

- Esforços no plano da parede

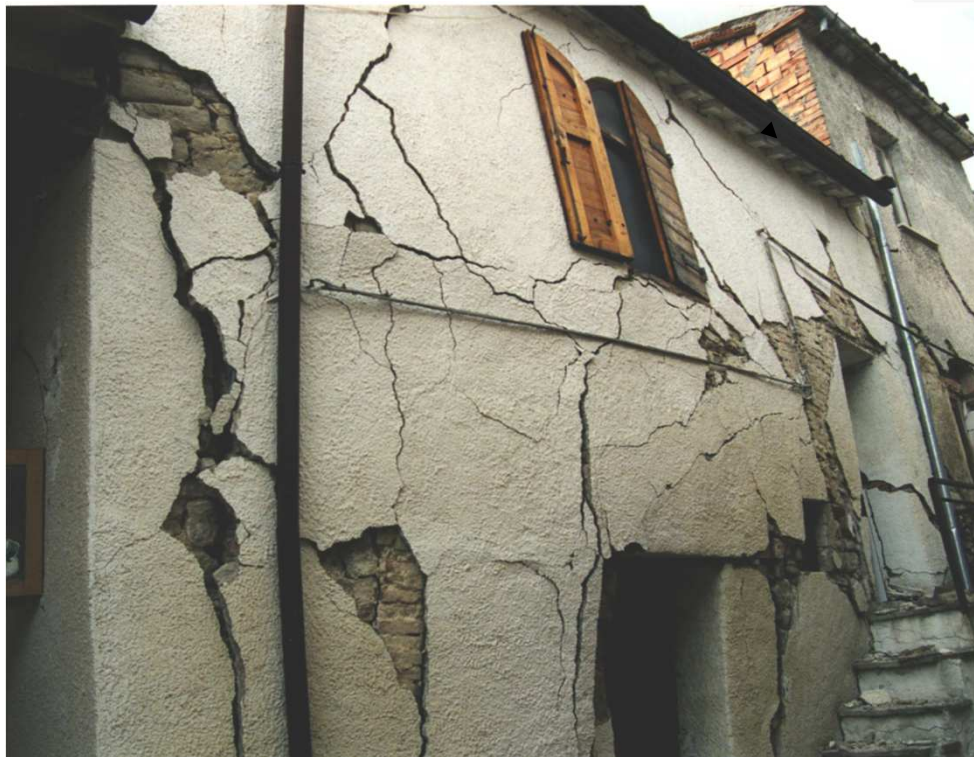
Esforços de flexão na direção  
perpendicular ao plano da parede

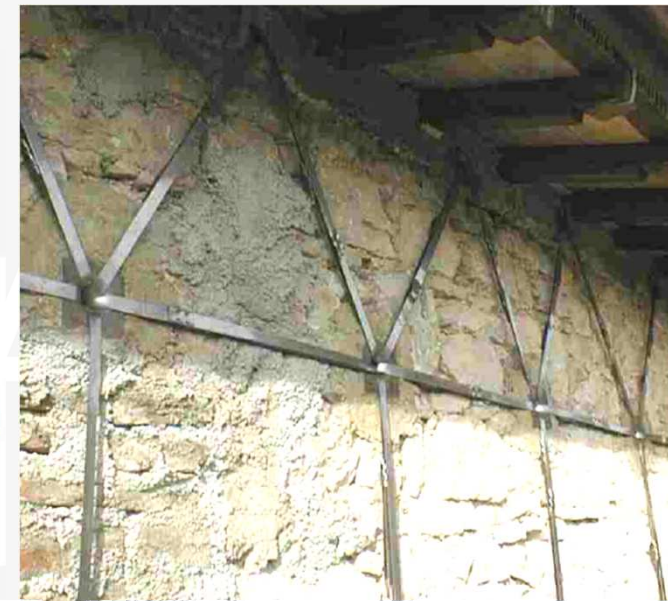
### A. Confinamento com fitas contínuas de aço

Os ensaios realizados mostram **acréscimos da resistência ao corte e da ductilidade** das alvenarias reforçadas com esta técnica

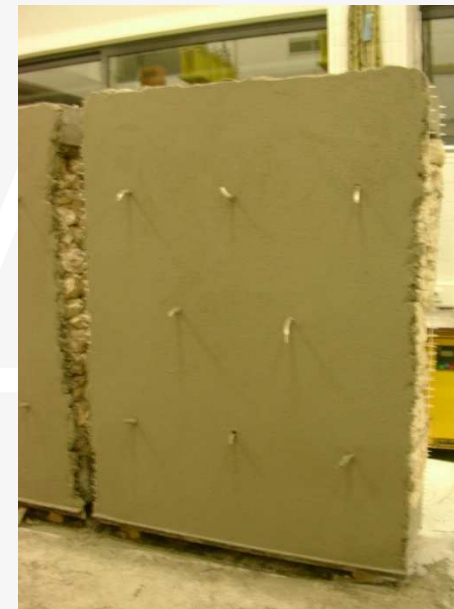
### C. Reboco armado de argamassa bastarda com rede de GFRP e confinamento transversal com fios de aço

Verifica-se que a **capacidade resistente praticamente triplicou** nos provetes reforçados em relação ao não-reforçados, em ensaios de compressão e de corte-compressão

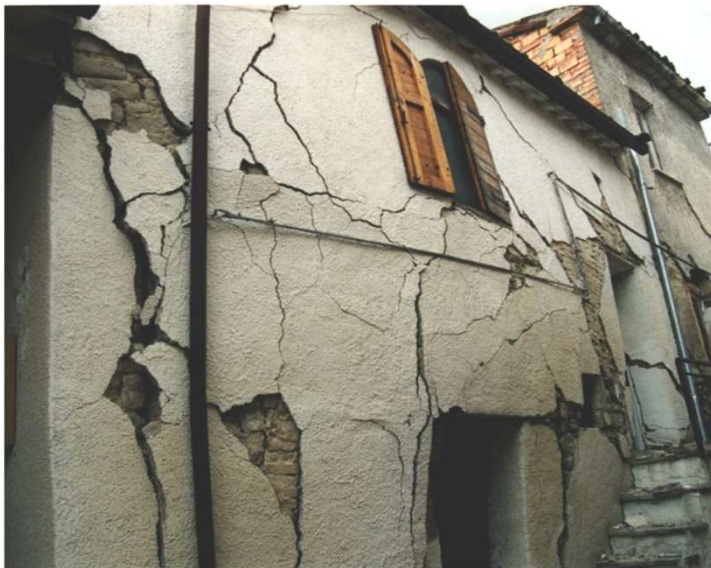
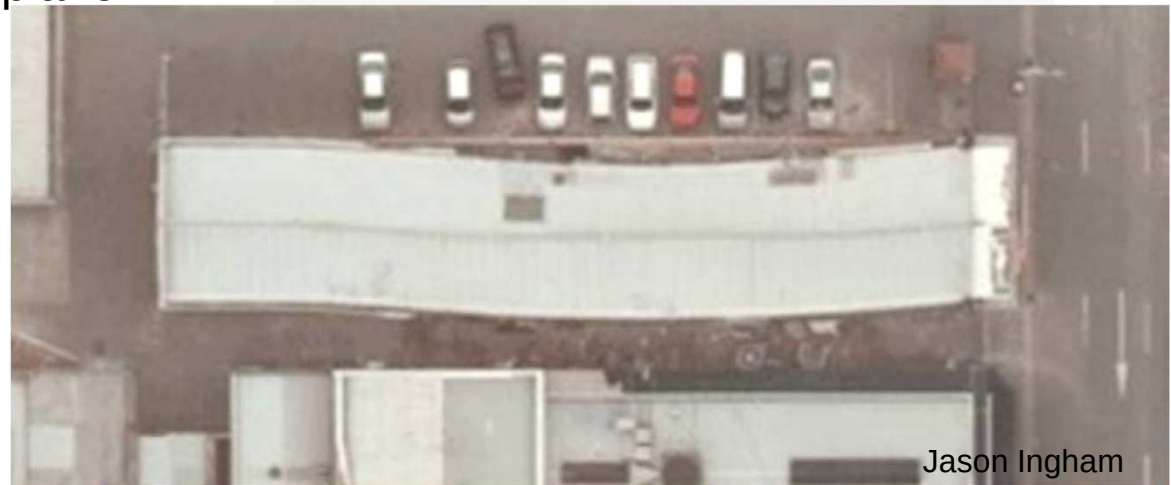
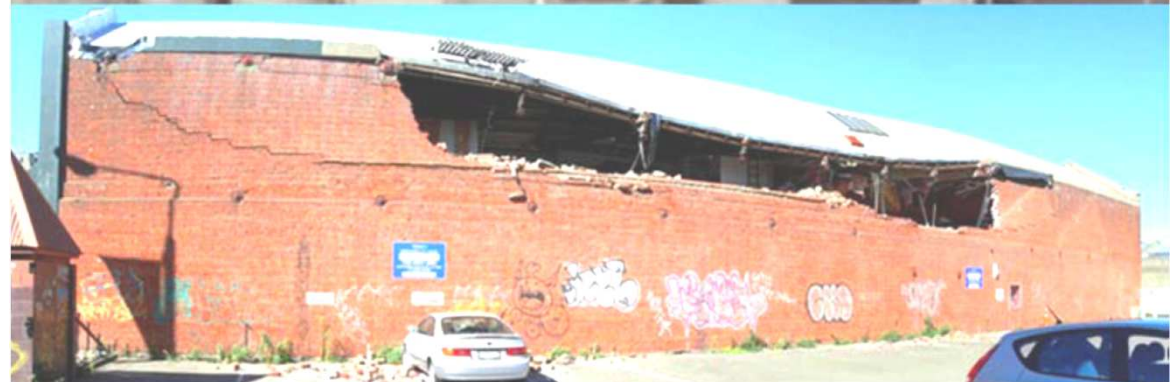
### Flexibilidade excessiva no plano

Da observação de danos em sismos havidos, assim como de análises efetuadas sobre esta questão, é possível prever, perante a ação sísmica, deformações elevadas desses pavimentos no plano

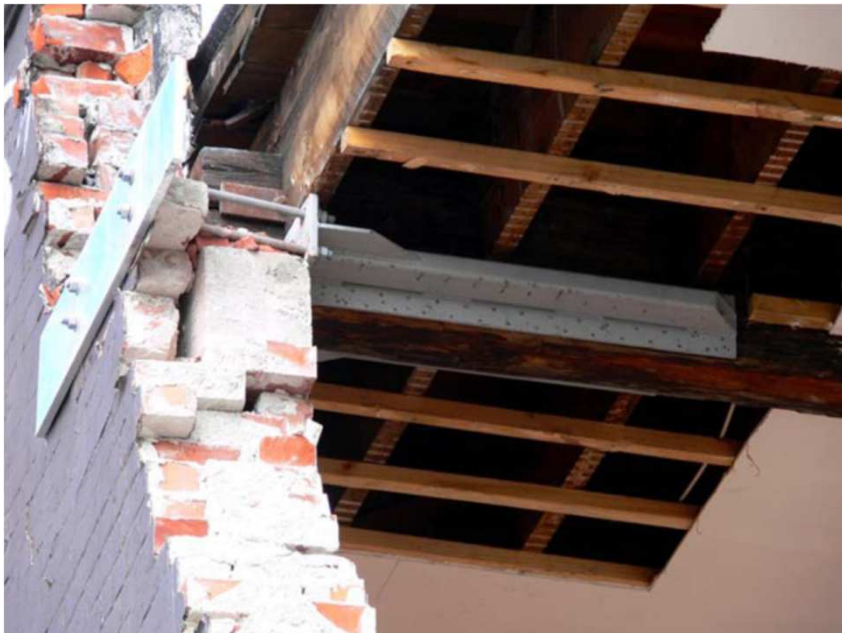
#### 2) Ligação pavimento-paredes laterais

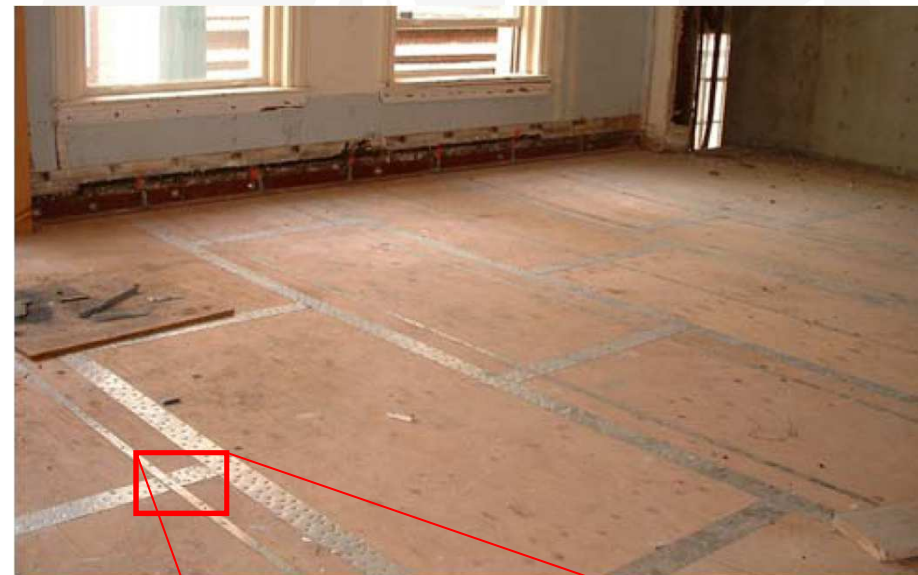
Têm vindo a ser preconizadas e analisadas diversas soluções para o aumento de rigidez dos pavimentos no seu plano, que em geral passam pela aplicação, sobre o soalho existente, de:

- elementos de madeira maciça ou de placas de derivados de madeira;
- de tiras e chapas metálicas;
- de faixas de materiais compósitos de polímero reforçado com fibras (FRP);
- ou ainda, de camadas de betão armado, constituindo pavimentos mistos madeira-betão.

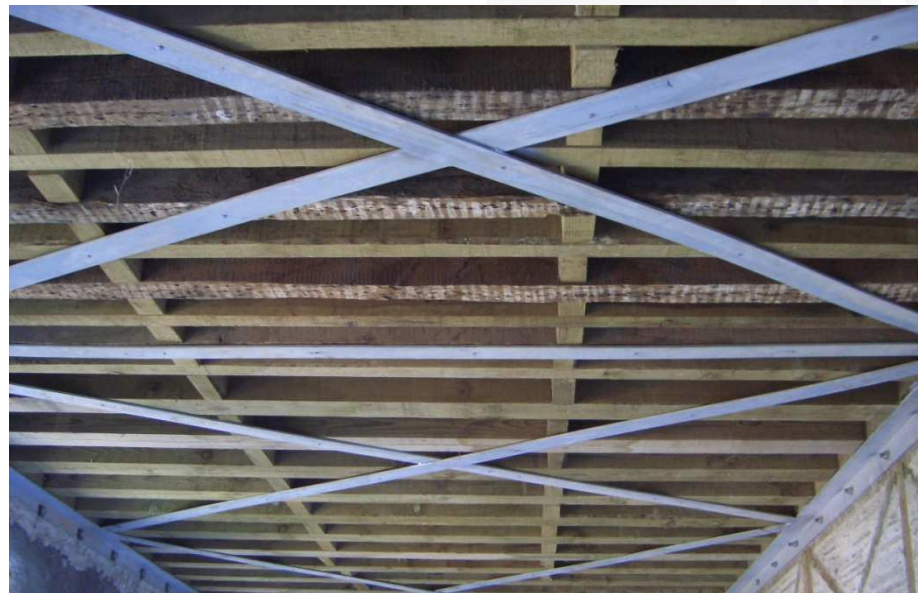
Para além de se proceder à melhoria das ligações pavimento-parede, interessa aumentar a rigidez dos pavimentos no seu plano, garantindo que os pavimentos funcionem como diafragmas.
