RESTAURO DE ESTUQUES ANTIGOS COM PRODUTOS COMPATÍVEIS

Palavras-chave: Conservação e reabilitação do património edificado; Estuques de gesso; Produtos de restauro compatíveis.

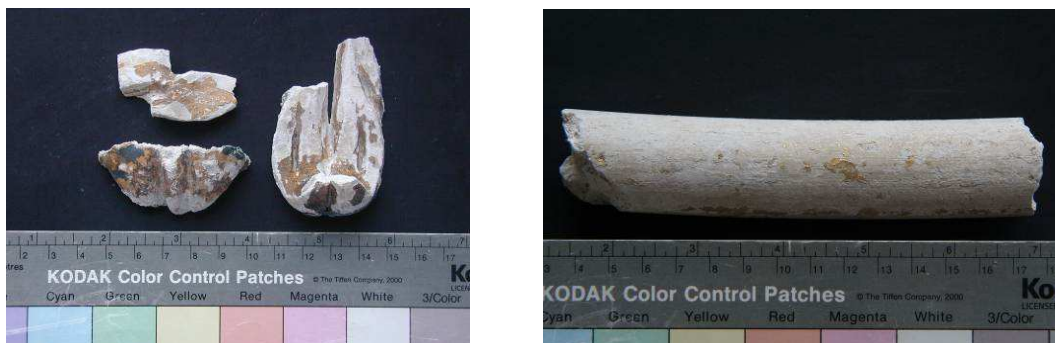
Figura 3: Amostras dos períodos barroco e pós-barroco: Capela do Santíssimo, Sé do Porto, século XVIII (esquerda); Palácio de Monserrate, Sintra, século XIX (direita)

No caso das amostras do período barroco, estas poderão dividir-se em dois grupos (por materiais constituintes): amostras do século XVII e amostras do século XVIII. De facto, nos casos de estudo do século XVII, a calcite e o quartzo continuam a ser os materiais predominantes, não se encontrando sequer vestígios de gesso nas amostras analisadas. Já nas amostras do século XVIII, este material começou a aparecer, sendo mesmo predominante em duas amostras da Capela do Santíssimo da Sé do Porto (Figura 3, esquerda). Verificou-se que as restantes amostras onde se detetou a sua presença pertencem a elementos relevados e/ou moldados, embora sempre em conjunto com a calcite, enquanto nas amostras de revestimentos lisos predomina este último material.

Por último, os resultados da análise por DRX das amostras do período pós-barroco permitem concluir, pela primeira vez em relação a uma determinada época, que praticamente todas as amostras têm gesso na sua composição. Apenas num caso não se encontrou este material (revestimentos lisos de um edifício do século XIX, no Porto) e em dois casos encontraram-se apenas vestígios (também em revestimentos lisos). A tendência verificada nas amostras do século XVIII para misturar gesso com cal quando da execução de revestimentos estucados, quer sejam lisos, ou moldados em obra (Figura 3, direita) é confirmada e acentuada no período pós-barroco, não só em número de casos, como também no aumento da proporção de gesso usada, sendo que, no caso dos elementos previamente moldados e só depois aplicados, o gesso é o composto predominante.

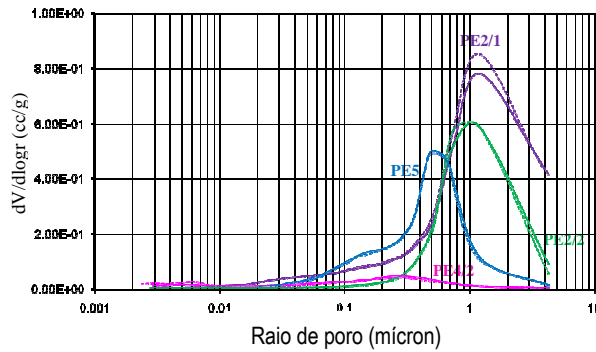
Figura 5: Curvas de distribuição porosimétrica de 4 amostras pertencentes ao Palácio de Estoi

Refiram-se, ainda, as curvas de porosimetria determinadas por intrusão de mercúrio. Estes resultados revelaram que nas amostras onde o gesso é o único, ou quase único, constituinte, praticamente não existem poros de raio inferior a 0,1 µm, situando-se a maioria em cerca de 1 µm. Pelo contrário, nas amostras onde existe também calcite, observa-se sempre uma quantidade significativa de poros com raios abaixo de 0,1 µm, encontrando-se os raios do maior número de poros no intervalo 0,3-0,7 µm. Para ilustrar o que acabou de dizer-se, apresentam-se na Figura 5 as curvas de distribuição porosimétrica de 4 amostras do Palácio de Estoi e no Quadro 5 a correspondente composição química. O comportamento higroscópico destas amostras foi também estudado e os resultados obtidos revelaram um comportamento coerente com as curvas de distribuição porosimétrica: as amostras com uma quantidade significativa de poros com raio abaixo de 0,1 µm apresentaram, no geral, maior higroscopicidade do que as amostras cujo raio dos poros se encontra acima deste valor (Figura 6).
