GRAFFITI ENQUANTO FATOR DE DEGRADAÇÃO DAS CIDADES. O EXEMPLO DA IGREJA DE SÃO VICENTE DE FORA

Carlos Costa ¹

¹ Atelier Samthiago® – Conservação e Restauro do Património Histórico e Artístico, Portugal;
ccosta@samthiago.com

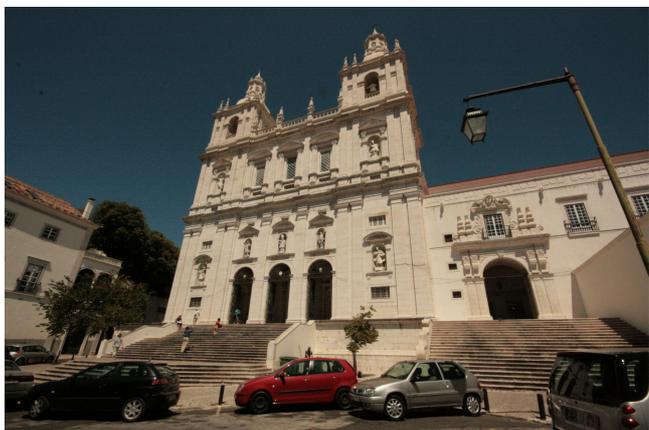
1

Figura 1. Vista geral sobre a fachada principal da Igreja de São Vicente de Fora, em Lisboa
Figura 2. Alçado norte, com identificação da zona de intervenção (fonte: Instituto da Habitação e Reabilitação Urbana)
