REVESTIMENTOS DE EDIFÍCIOS HISTÓRICOS: RENOVAÇÃO VERSUS CONSOLIDAÇÃO

M. do Rosário Veiga

Laboratório Nacional de Engenharia Civil, Lisboa, rveiga@lnec.pt

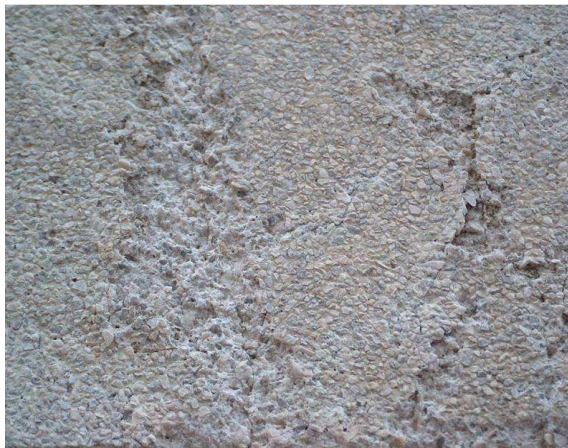
Fig. 1 – Perda de coesão

As anomalias que exigem o recurso a técnicas de consolidação são, essencialmente, a perda de coesão e o destacamento, ou perda de aderência, entre camadas ou entre o revestimento e o suporte (Figs. 1 a 4). A erosão pode ser considerada uma consequência de coesão insuficiente para resistir às ações externas, pelo que é incluída neste grupo.

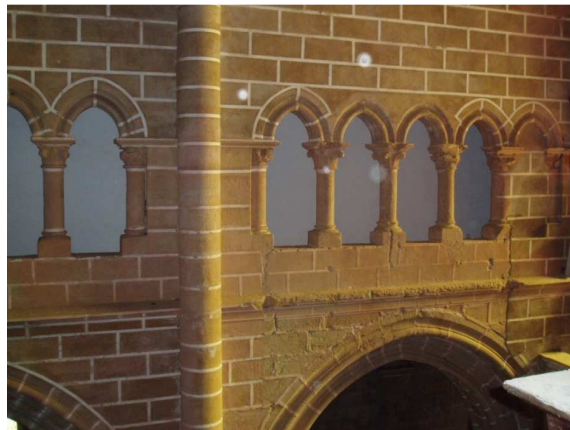
Fig. 2 – Perda de coesão e erosão

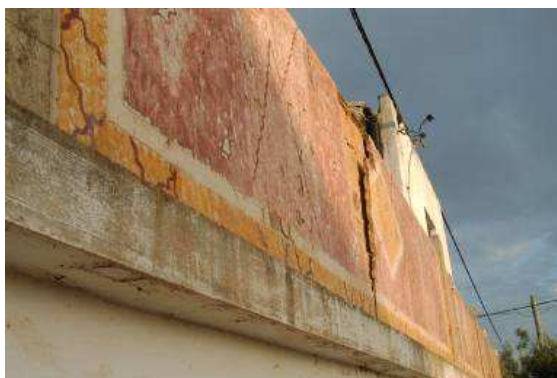
Fig. 3 – Destacamento do suporte

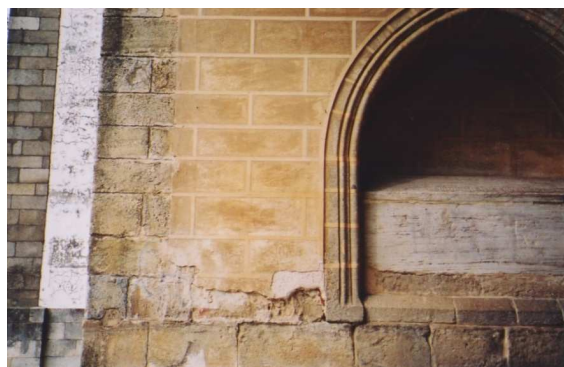
Fig. 4 – Destacamento entre camadas

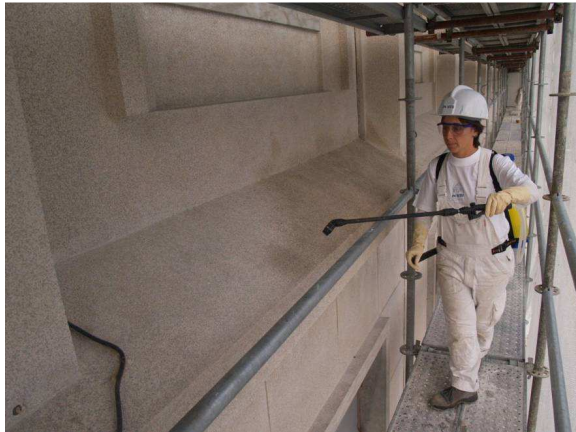
Fig. 5 – Aplicação de consolidante em obra por pulverização

A consolidação da coesão faz-se por aplicação de um consolidante na superfície exterior de um revestimento aplicado. Pode fazer-se por pulverização ou por pincelagem mas, se considerarmos a situação comum de uma superfície extensa vertical de um revestimento aplicado a pulverização é a técnica de execução mais fácil e rápida (Fig. 5). Verifica-se também que é a que proporciona uma distribuição mais homogênea e mais controlada de consolidante. Este tipo de tratamento tem que ser compatível com o revestimento antigo e não pode alterar significativamente as suas características. Em particular não deve modificar a estrutura porosa nem reduzir excessivamente a capilaridade (absorção total e taxa de absorção) nem a permeabilidade ao vapor de água, nem deve aumentar a resistência mecânica ou a rigidez de modo exagerado. Os estudos realizados apontam para aumentos da ordem de 50% [4,5,6] como sendo os mais adequados, mas tal dependerá, naturalmente, do grau de degradação atingido.

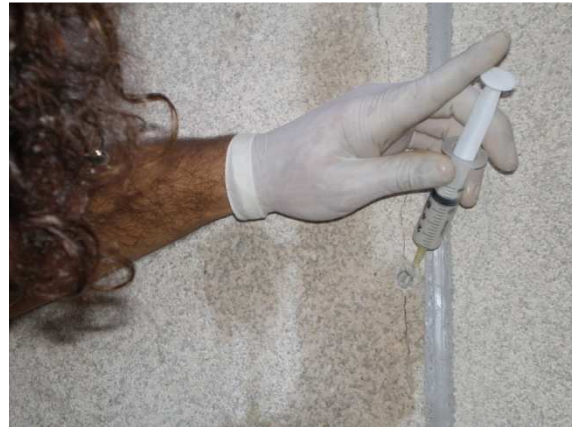
Fig. 6 – Aplicação de grout em obra por injeção

A consolidação dos destacamentos, ou recuperação da aderência entre camadas de revestimento, é feita com recurso a “argamassas líquidas”, ou “grouts”, aplicados por injeção entre as camadas destacadas (Fig. 6). De
